WYNIKI CIĄGŁYCH POMIARÓW HAŁASU W ŚRODOWISKU

DLA PORTU LOTNICZEGO IM. F. CHOPINA W WARSZAWIE

Nazwa obiektu: Punkt pomiarowy nr 9 „Zamienie”

Lokalizacja punktu pomiarowego: Zamienie, ul. Błędna 32

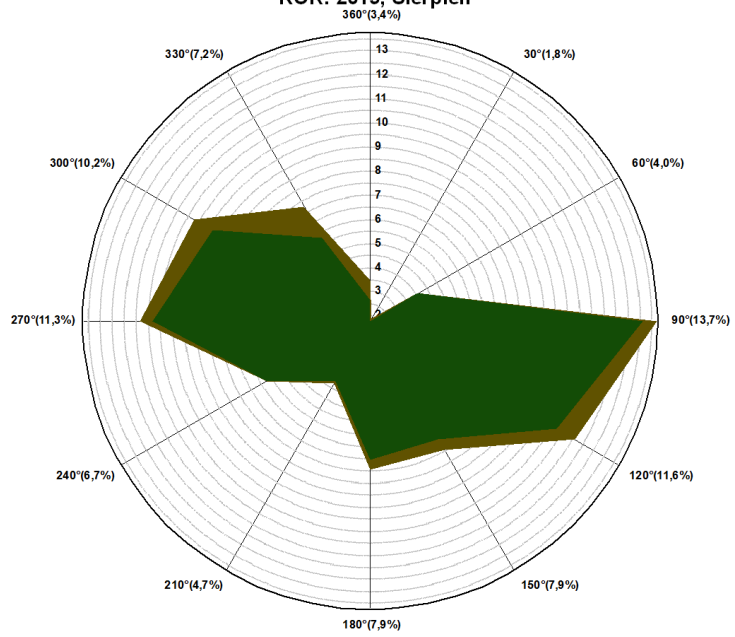
EPWA WARSZAWA

ROK: 2019, Sierpień

[m/s]	
>=51	0,0%
46-50	0,0%
41-45	0,0%
36-40	0,0%
31-35	0,0%
26-30	0,0%
21-25	0,0%
16-20	0,0%
11-15	0,0%
06-10	6,3%
01-05	92,4%

CISZE: 1,3%
 ZMIENNY: 8,3%
 SR. PRĘDK. = 3,2 m/s
 ODCH. STD. = 1,4 m/s
 MAX. PRĘDK. = 12 m/s
 KIER. PRZEW. = 90°
